Denumire proiect: CONSTRUIRE IMOBIL LOCUINTE COLECTIVE IN REGIM DE INALTIME S+P+5E SI FUNCTIUNI COMPLEMENTARE LOCUIRII - CABINET MEDICAL, IMPREJMUIRE,  
Beneficiar: SC DIB COM SRL  
Adresa: str. Cremenita nr. 98-100

## PUNCTE DE VEDERE

Punctul de vedere se refera la o constructie realizata in 2020-2021 cu regim de inaltime S+P+5E la care au aparut o serie de fisuri la peretii de compartimentare la apartamentul 1, situat intre axele 2-4, E-D.

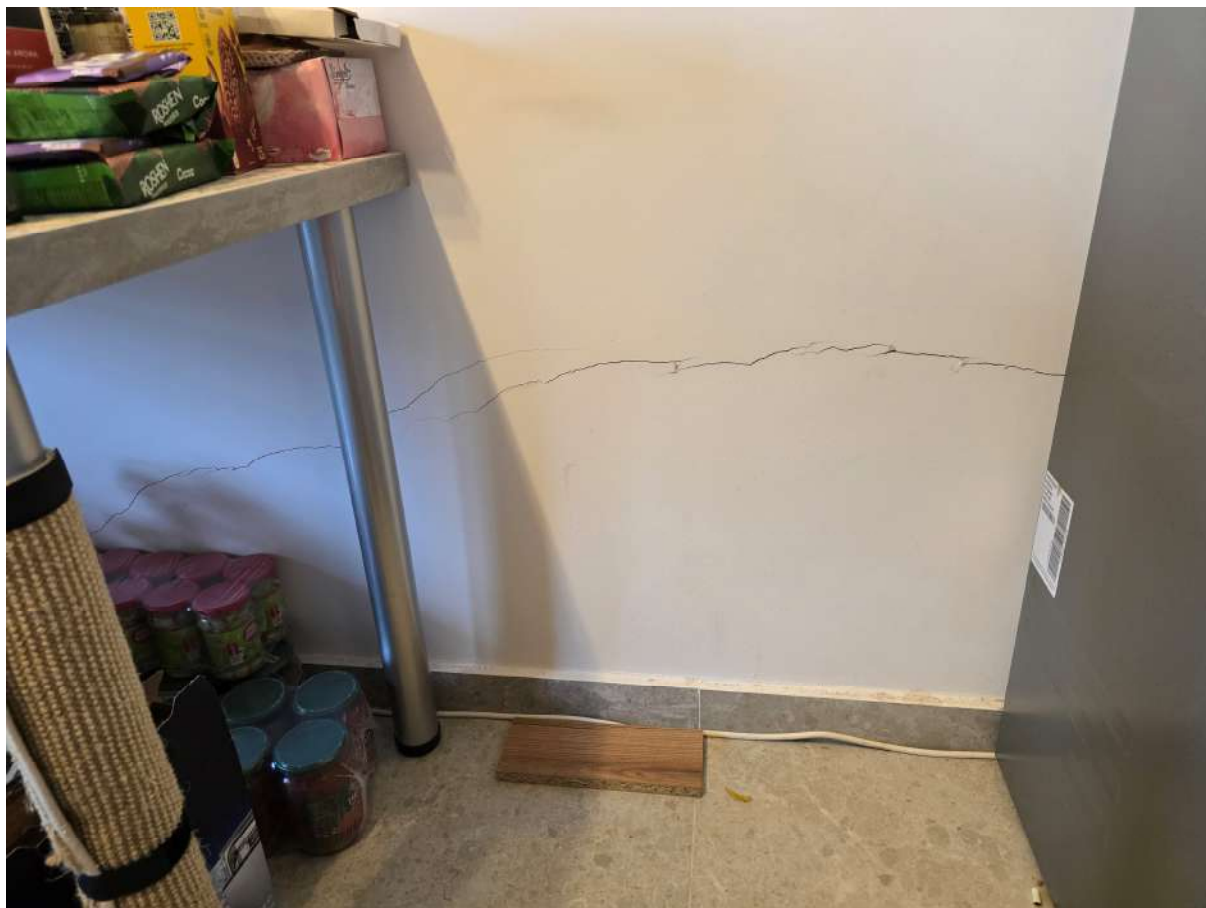
Figure 1 pct5

Fisurile se afla pe peretele dintre bucatarie si living ( pct. 1, 3, 4, 5) si pe peretele dintre bucatarie si dormitor(pct. 7) si au grosimea de 1-2mm. Fisura 1 si 5 au corespondenta de pe o parte pe cealalta.

Fisurile aparute in peretele de zidarie sunt cel mai probabil de la tasarea normala a cladirii in primii ani.

Totusi, problemele aparute nu sunt de natura sa puna in pericol cladirea la un eventual seism. Structura de rezistenta este intacta, fisurile fiind doar in peretii de compartimentare, care nu au rol structural.

Pentru repararea fisurilor se recomanda refacerea tecuielii si armarea acesteia cu plasa de fi4/100/100. Plasa trebuie sa fie dispusa minim 30 cm deasupra si dedesubtul fisurii.
